工事名称	西外城田保育所建築工事 設計図	図面名称	立面図 断面図	縮尺	1/100 1/100	担当	[Redacted]	図面No	A-7	全図面No	
------	-----------------	------	------------	----	----------------	----	------------	------	-----	-------	--

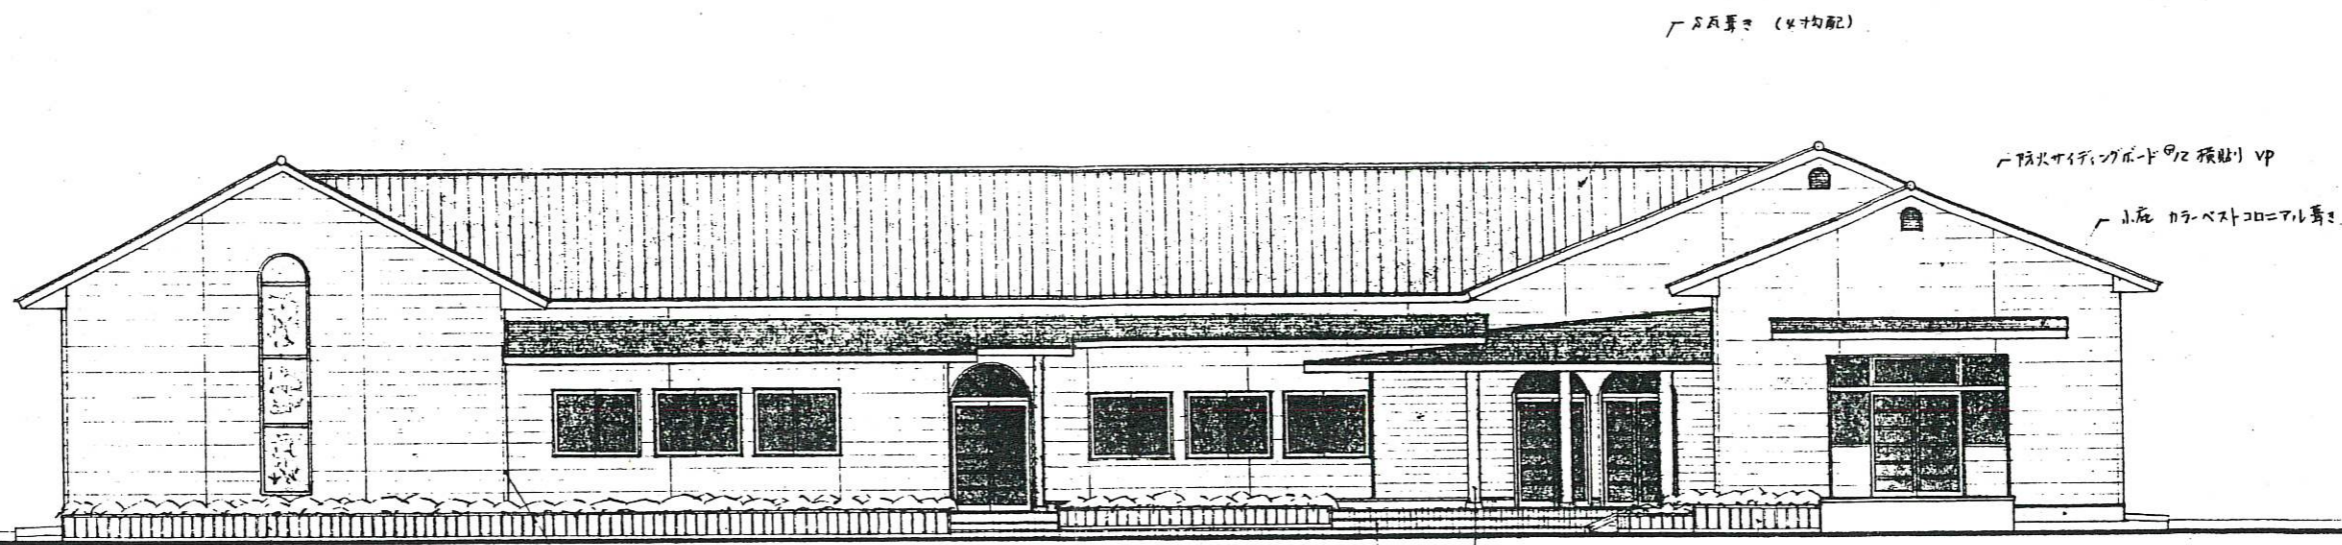
北立面図 1/100

花壇 コンクリート打敷の補修  
アクリル系吹付サイ  
コーナ材

軒先高さ 300\* CL  
50角サイ貼り  
花壇 コンクリート打敷の補修  
アクリル系吹付サイ  
屋根材: 珪石付金剛砂

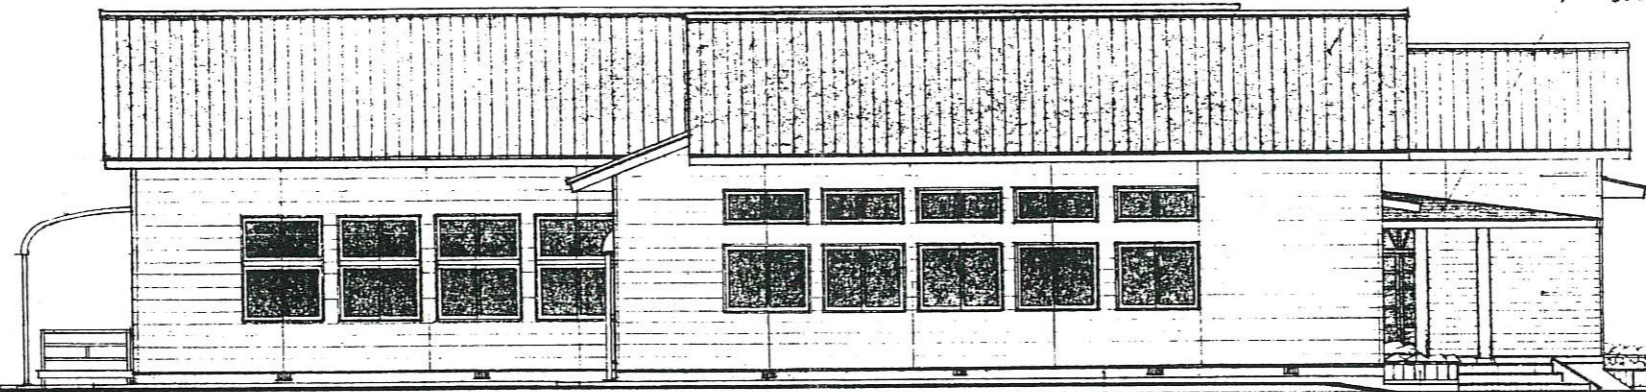
東立面図 1/100

屋根材: 珪石付金剛砂  
花壇 コンクリート打敷の補修  
アクリル系吹付サイ
