勢和地域

多気町防災マップについて

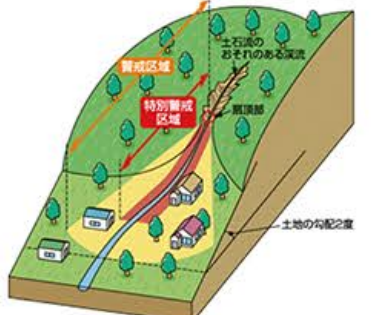
■土石流

山腹や、川底の石や土砂が長雨や集中豪雨などによって一気に下流へと押し流されるものをいいます。

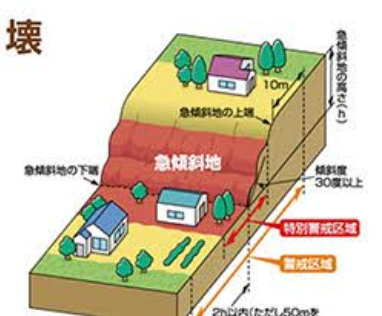
■急傾斜地の崩壊

地中にしみ込んだ水分が土の抵抗力を弱め、雨や地震などの影響によって急激に斜面が崩れ落ちる事をいいます。
